平成 24 年度 京都府立大学地域貢献型特別研究 (ACTR) 成果

分類 番号	A20	取組 名称	木製治山ダムの維持管理手法の開発－使用環境の水分条件が部材強度に与える影響
研究代表者：		生命環境科学研究科	職・氏名： 准教授・田淵敦士
研究担当者： 京都府立大学（田淵 敦士、三好岩生） 外部分担者・協力者（明石浩和）			
主な連携機関（所在市町村、機関（部署）名） 京都府農林水産技術センター木材利用推進室			
【研究活動の要約】			
<p>森林資源の有効活用の一つとして、京都府では公共土木工事における木製工作物の設置や、公共建築物の木造化・木質化などに取り組んでいます。その中の一つに木製治山ダムがあります。これは、溪流の流れを緩やかにする等の目的で設置されているのですが、耐久性を評価し維持管理活動につなげるための手法が十分には整っていません。そこで本研究では、木製治山ダムの維持管理および補修の指針作りを目指し、部材の耐久性に係わる強度調査とその評価を行いました。</p> <p>設置されてから 8 年たつ木製治山ダムについて、水が常時流れている放水路と湿度は高いものの冠水はしていない袖部から部材を採取し、強度を調べた結果、場所によって腐朽の進行度合いが異なるものの、設計で用いる強度は十分に上回っていることがわかりました。</p>			
【研究活動の成果】			
<p>ピロディンとレジストグラフを用いて強度との相関を調べた。ピロディンは直径 2.5mm の針状の金属棒をバネの力を用いて部材に打ち込み、その打ち込み深さを見ることで表面からの腐朽度合を知ることができる。またレジストグラフは細い錐状の針を差し込む際の抵抗を測ることで、硬い部分とやわらかい部分の分布を知ることができる。これらの測定結果と強度試験（曲げ試験）の結果を比べてみると、ピロディンの測定値と強度の関係、またレジストグラフの測定値と強度の関係はいずれも負の相関があることがわかった。ピロディンとレジストグラフは部材を破壊することなく調査をすることが可能なので、腐朽が進行した部材であっても、ある程度の強度を推し量ることが可能であることが示唆される結果となった。また、部位別の腐朽度合いを比較してみると、水が常時流れている放水路の方が、湿度は高いが冠水していない袖部に比べて腐朽の進行が遅いことがわかった。</p>

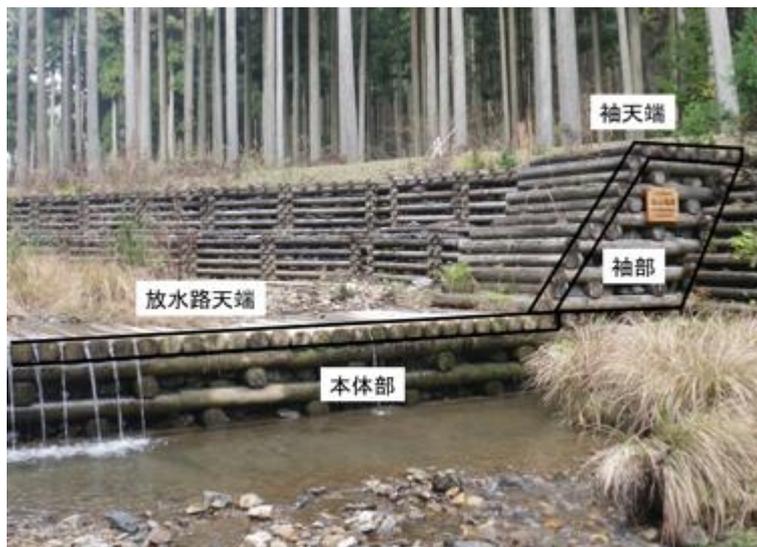
写真1 部材採取した木製治山ダム

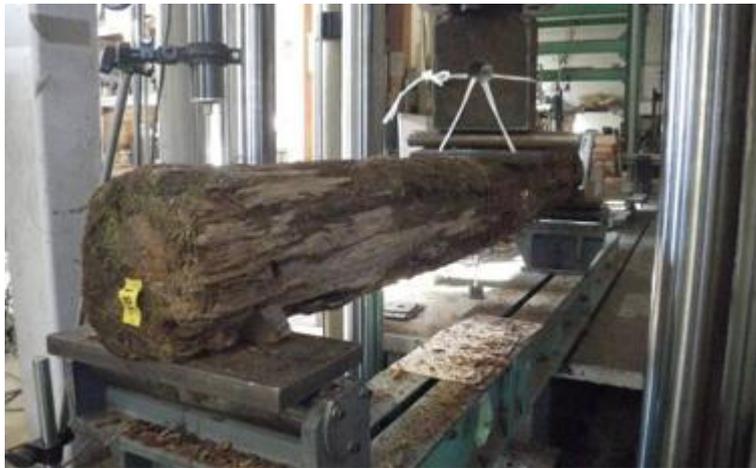
写真2 曲げ試験の様子
