平成25年度 京都府立大学地域貢献型特別研究 (ACTR) 成果

分類 番号	A37	取組 名称	木製治山ダムの維持管理手法の開発—周辺環境が部材の強度低下に与える影響—
研究代表者：		生命環境科学研究科	職・氏名： 准教授 田淵敦士
研究担当者： 京都府立大学（田淵敦士・三好岩生） 外部分担者・協力者（明石浩和）			
主な連携機関（所在市町村、機関（部署）名） 京都府農林水産技術センター森林技術センター			
【研究活動の要約】			
<p>間伐材など森林資源の有効活用の一つとして、京都府では、公共土木工事での木製土木構造物の設置や、公共建築物の木造化などに取り組んでいます。その中の一つに木製治山ダムがあります。これは、これまでコンクリートで造られていた治山ダムのうち、小規模なものについては、木や石など環境にやさしい材料で造ろうという取組みであり、溪流の流れを緩やかにする等の目的で設置されています。木製治山ダムは木枠の中に石が詰めてある構造をしていますが、木枠部分は年数が経つと腐って弱くなるので、定期的な点検が必要です。そこで、木製治山ダムの点検手法等を記載した維持管理指針の作成を目指し、今回、木製部材の残存強度調査や、ピロディン^{※1}等の調査機器を用いて木製部材の残存強度を予測する手法の検討、気温等周辺環境が木製部材の強度低下に与える影響調査などを行いました。</p> <p>※1：ピロディンは直径2.5mmの針状の金属棒をバネの力で部材に打ち込み、その打ち込み深さを見ることで腐り具合等を判断する機器です。</p>			
【研究活動の成果】			
<p>ピロディンやレジストグラフ^{※2}といった調査機器の測定結果と部材の強度試験（曲げ試験）の結果を比べてみると、ピロディンやレジストグラフの測定値と強度には、それぞれ負の相関があることがわかりました。このことから、ピロディンなどの調査機器を用いて、木製部材の残存強度をある程度推し量ることが可能であると考えられました。</p> <p>また、気温が高い場所に設置されているダムの方が、木製部材が早く腐る傾向も確認できました。</p> <p>なお、今回調査した木製部材は少しずつ腐朽が進んでいるものの、必要な強度は十分残っているものばかりでした。</p> <p>※2：レジストグラフはドリルの力で直径3mmの針を回転させ木材に穴をあけていき、その時の抵抗値から、腐っている部分と健全な部分を判断する機器です。</p>

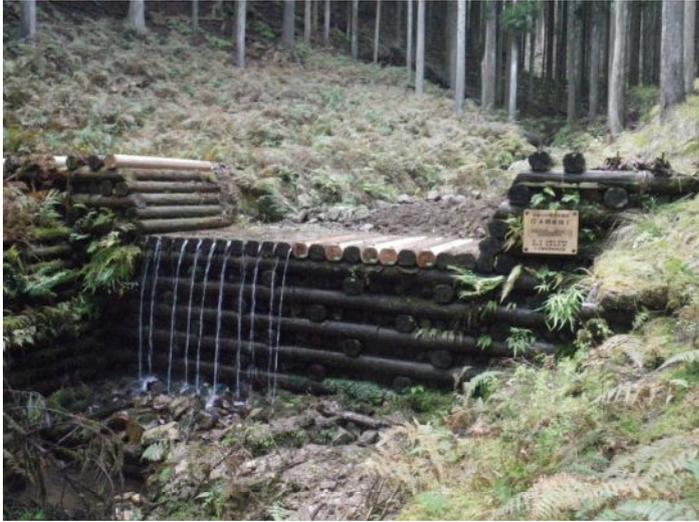
写真1 木製治山ダム

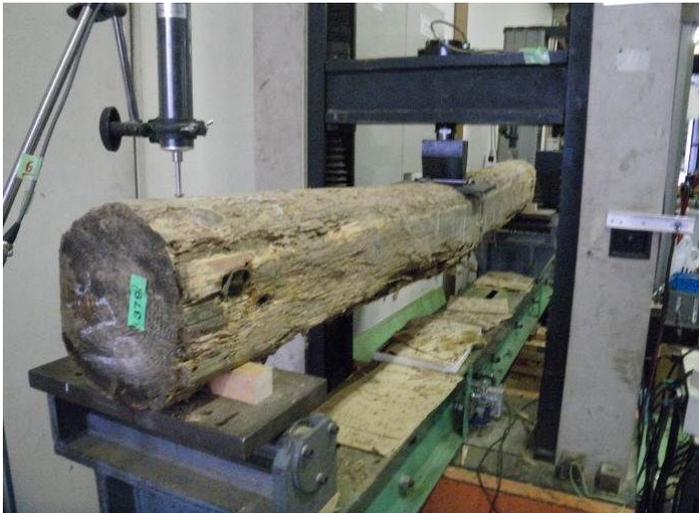
写真2 曲げ試験の様子
